# Zkoumání dvou vyhořelých domů

Dne 31. května 1995 vyhořely v archeoparku Archeon, Nizozemí, dvě rekonstrukce prehistorických domů. Mládež, která navštívila park, zřejmě zapálila jeden z domů, a odtud se pak oheň rozšířil dále. Během hodiny a půl byly obě budovy kompletně zničeny. Ačkoliv je mnoho lidí pomáhalo postavit, a ještě více v nich pracovalo, a škoda tedy byla velká, pro experimentální archeologii požár znamenal neočekávanou příležitost k výzkumu.

■ Jeroen P. FLAMMAN  
Vestigia, Holandsko

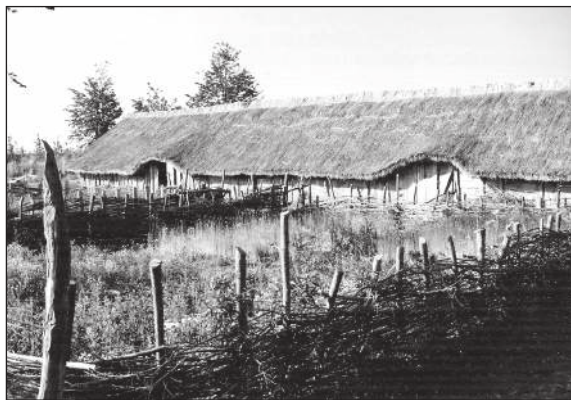
■ **Obr. 7** Vyhořelý dům Stein 29, pohled ze severu, 1. června 1995. Oheň začal v pravoém rohu.

K většině škod došlo během jedné a půl hodiny. Oheň hořel a doutnal ještě dalších 30 minut než jej požárníci uhasili. Požár domu JK 13 byl uhasen silou, ale na žádost experimentálních archeologů byl dům Stein 29 hašen pouze mírným proudem vody. **Obr. 7 a 8** dávají představu o troskách jeden den po požáru.

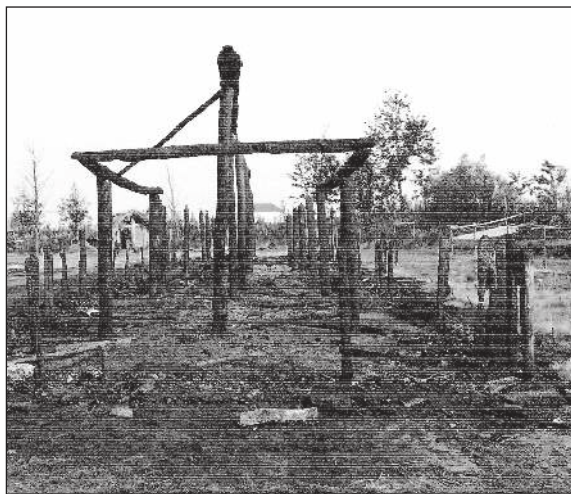
■ **Obr. 8** Interiér domu Stein 29, den po ohni. Lavice jsou stále na místě.

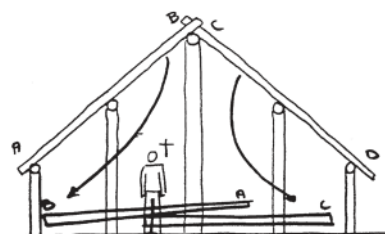
■ **Obr. 11** Padající lemězy v domě JK 13. Pozice na zemi je opačná, než byla na střeše.

Naproti tomu lemězy domu JK 13 byly v jednom kuse. Důsledkem tíhy jejich horních částí přepadly (**obr. 11**). Konec připojený k druhému lemězu na hřebenu střechy nyní ležel blízko zdi. To bylo zaznamenáno na několika místech. Jiné lemězy zůstaly na místě nebo se svezly po postranním trámu a zdi vně domu.

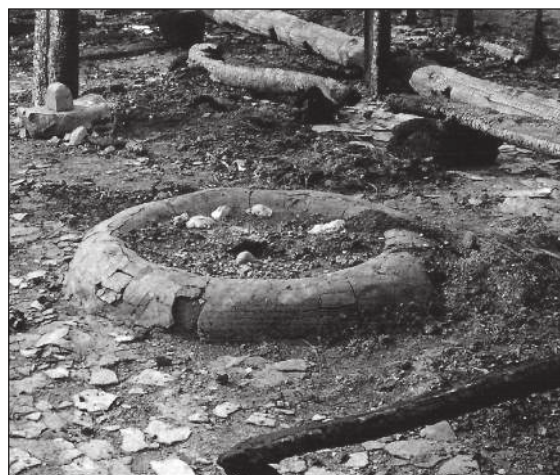
■ **Obr. 14** Severní ohniště s lavicemi stále na místě, dva dny po ohni.

V interiéru nezbylo nic než několik zčernalých lavic, některé zůstaly rozmístěné okolo ohniště. V ohništi stálo několik malých keramických nádob, nepoškozených, ale extra vypálených (obr. 14). Kameny na vaření blízko nich se rozpadly na mnoho kousků. Obsah jedné ze zásobnic – zelený hrách a fazole – byl zcela zuhelnatělý. Topůrko kamenné sekery shořelo a sekera sama napraskla, ale udržela si svůj tvar. Zrněťka vyrobená z bazaltu pod vlivem výhně rozpraskala (obr. 15).

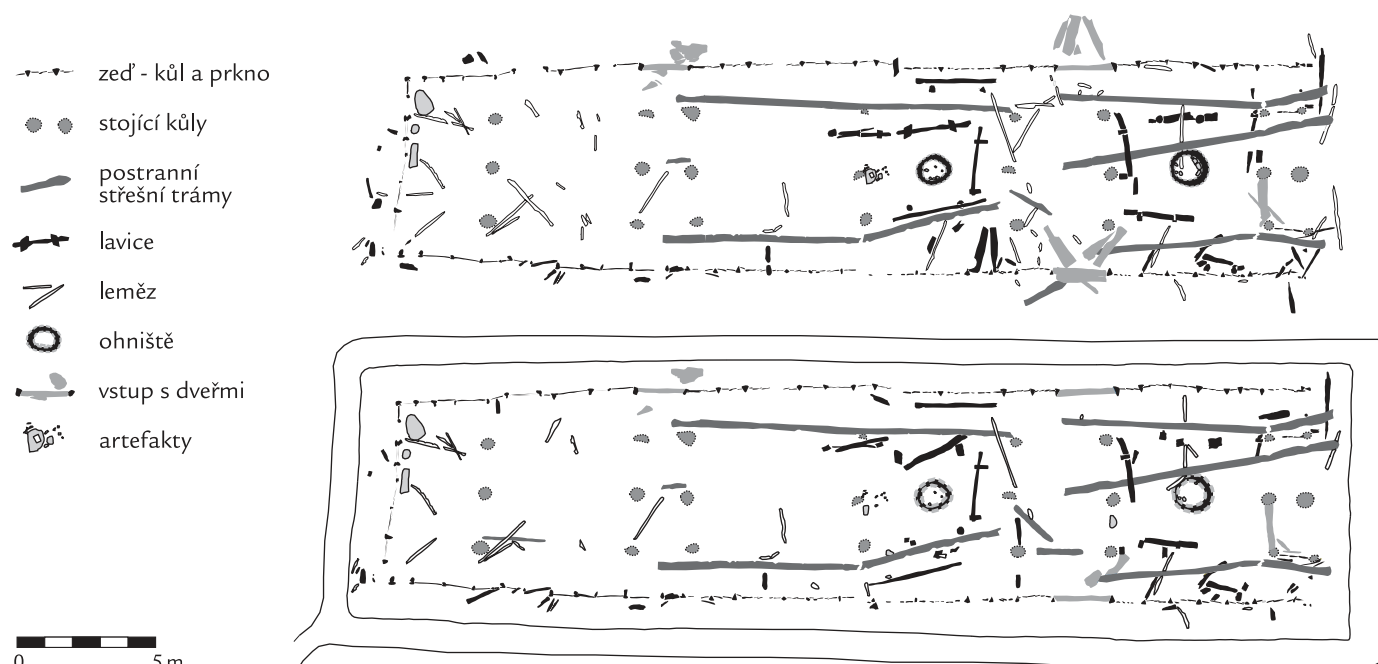
■ Obr. 13/17 Plán vyhořelého domu Stein 29, dva dny (nahore) / dva roky (dole) po ohni.

V červenci 1997 byl dům Stein 29 opět kompletně zdokumentován – obr. 17 (dům JK 13 byl po požáru znovu postaven). Kresby z roku 1995 byly porovnány se situací z léta 1997. Okolo bývalého domu byl vykopán z bezpečnostních důvodů 70 cm hluboký příkop. Kusy dřeva podél tohoto příkopu byly odstraněny. Několik kůlů a prken bylo ulomeno a vhozeno do domu. Lavice nebyly nalezeny na svých původních místech. To bylo interpretováno tak, že se převálily.

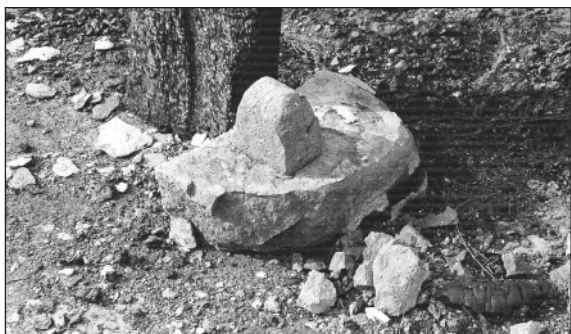
■ Obr. 15 Prasklá zrněťka v domě Stein 29, dva dny po ohni.

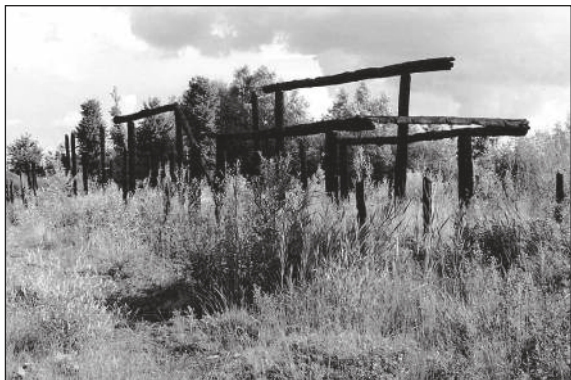
■ Obr. 16 Zarostlá lokalita domu Stein 29, dva roky po ohni.

Po dva roky po požáru byla plocha, kde stával dům Stein 29 monitorována a změny dokumentovány. Prvního půl roku na ploše nic nerostlo s výjimkou malých míst, kde byla spálená podlaha narušená (tj. kde byla testována tloušťka spálené podlahy). Nejdříve všichni nechávali předměty nedotčené, „pro experimentální výzkum“. Během druhého roku lidé začali sbírat v bezprostřední blízkosti dřeva a dřevěné uhlí pro jiné ohně. Tak začaly předměty mizet. Postupem času plocha domu Stein 29 zarostla (obr. 16).

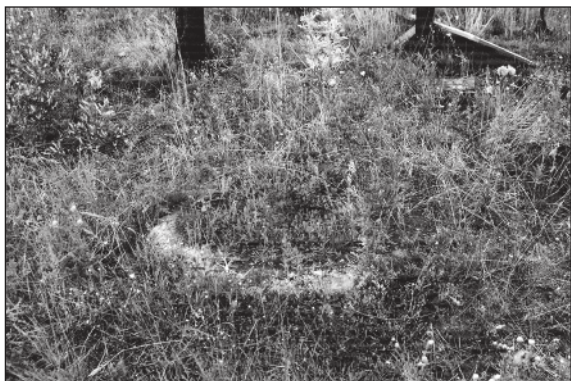
■ Obr. 18 Do roku 1997 se severní ohniště změnilo v hromadu jílů a uhlíků.

Dále jsme pozorovali, že mazanice podlaha už není viditelná. Celá podlaha byla hustě zarostlá a vypálená mazanice byla rozšlapána na malé kousky až prach. Ohniště se proměnilo v hromadu mazanice a uhlíků a kameny na vaření nebyly rozpoznatelné (obr. 18). Všechny nepoškozené předměty byly odneseny. Rozbitá zrněťka tam zůstala, protože byla kvůli poškození

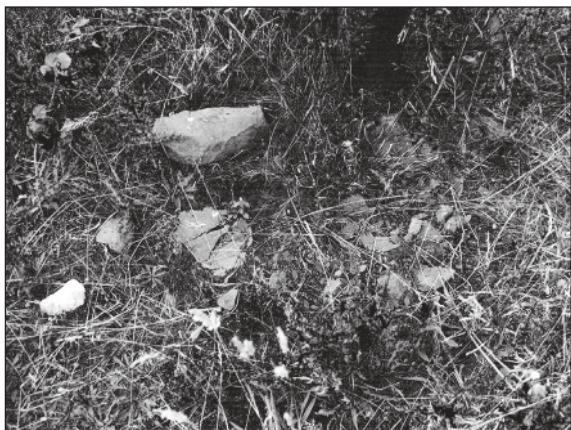
■ Obr. 19 V roce 1997 byla zrněťka v mnoha kusech rozprostřena po ploše několika čtverečních metrů.

nepoužitelná. Nyní byla v kusech rozprostřena po ploše několika metrů. Určité části zrněťky už nebylo možné identifikovat (obr. 19).
