## **Modelová prezentácia vstupnej brány na Liptovskej Mare**

**Oto Makýš** Katedra technológií stavieb, Stavebná fakulta STU, Bratislava

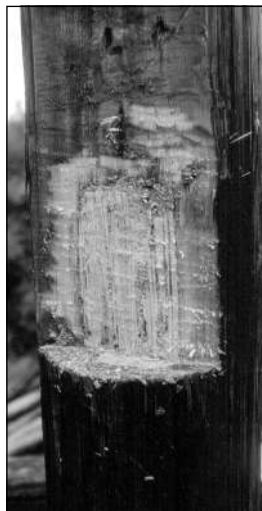
**Obr. 4-6** Vycistené a vylamelované hniezdo hniloby v spoji stĺpa a priečle. ■ Nadstavenie poškodených koncov stĺpov preplátovanou protézou. ■ Revezibilné osadenie stĺpa do betónu. ■

- v miestach viacerých pôvodných spojov stĺpov s priečkami sa medzičasom rozmohol hnilobný proces – poškodené drevo bolo preto úplne odstránené a dutina bola tiež spevnená technológiou lamelovania,

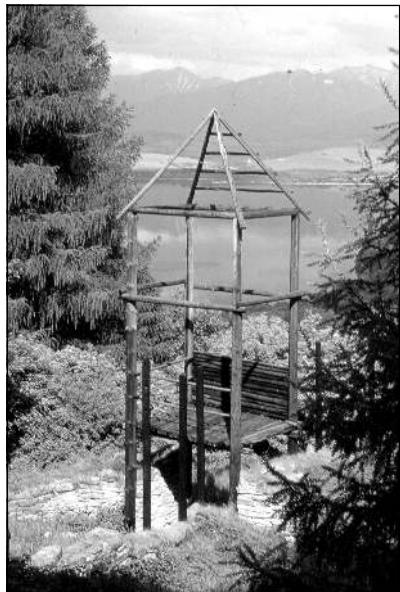
V priebehu predchádzajúcich rokov prevádzkovania archeologického skanzenu vedenie správcu lokality (predchádzajúci manažment múzea) dostatočne nerešpektoval jeho hodnoty a na lokalite nebola vykonávaná adekvátna priebežná údržba. Niektoré objekty síce boli nárazovo opravované, prestavované, či doplnené, avšak iniciatíva (a napokon aj realizácia) takmer vždy vychádzala z Archeologického ústavu SAV a bola časovo i možnosťami obmedzená (Pieta, 2002). Dôsledkom bola rozsiahla devastácia areálu, najmä drevených konštrukcií stavieb, obzvlášť tých, ktoré boli vystavené vplyvom poveternosti. Postupne sa nich rozvinuli hubové infekcie, okrem iných aj Drevomorky domácej (*Serpula lacrymans*) (Pieta, 2002). Na spomínanej konštrukcii veže sa to prejavilo odhnutím borovicového stĺpa v kontaktnej zóne zem – vzduch a jeho celkovým oslabením (pri realizácii ho bolo možné vylomiť z uloženia stredne veľkým tlakom ruky jedného človeka). Časť žrdových konštrukcií zanikla a vo viacerých spojoch prievlakov so stĺpmi sa v dôsledku dlhodobého zvýšenej vlhkosti zo zatekania dažďom rozvinuli hnilobné nákazy. Rovnako boli postihnuté aj jadrá zvislých elektrických stĺpov v ich hornej časti – cca 0,3 - 0,5 m od konca.

Po vyhodnotení situácie terénnym obhliadkovým prieskumom boli najzávažnejšie poruchy jestvujúcej stavby veže ohodnotené stupňom IV (závažná porucha) až V (havarijná porucha) (*Znalecký štandard, 1993*). Stavba bola ohodnotená stupňom S-V (konštrukcia so závažnými poruchami, ktorej včasná sanácia je potrebná) s výhľadom zhoršenia stavu v priebehu nasledujúceho roka na úroveň S-VI (konštrukcia so závažnými a rozsiahlymi poruchami a chybami, ktorej bezodkladná sanácia je potrebná) (*Znalecký štandard, 1993*). Bolo preto rozhodnuté realizovať všeobecnú sanáciu objektu veže a to jej čiastočným rozobratím a znovupostavením (rekonštrukciou).

**Obr. 1** Pôvodný stav veže v roku 2000. ■

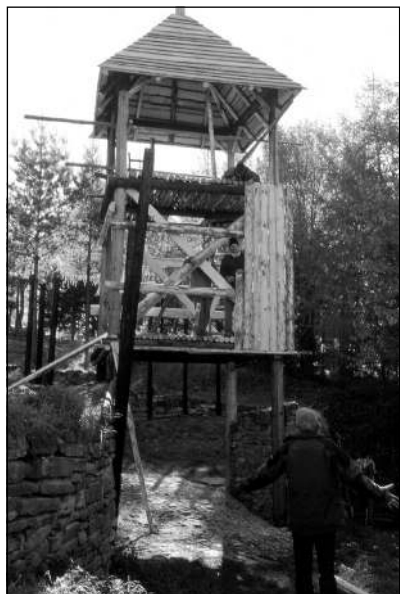
**Obr. 8** Realizácia vodorovného stuženia veže v úrovni podlažia. ■

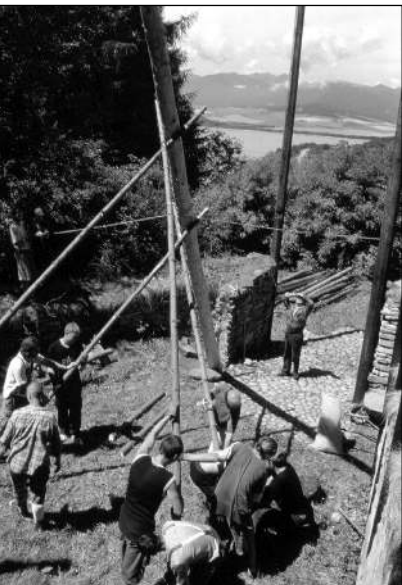
Obr. 7 Vztýčovanie nového stĺpa. ■

- ukázalo sa prakticky nemožné v danom čase zohnať a na lokalitu hradiska dopraviť chýbajúci štvrtý priemyselne impregnovaný elektrický stĺp dĺžky vyše 10 m - preto bol na jeho miesto osadený čerstvý červený smrek,
