# Podlaha jako experiment aneb vhled do životního rytmu našich předků

■ Lenka LISÁ a Pavel LISÝ

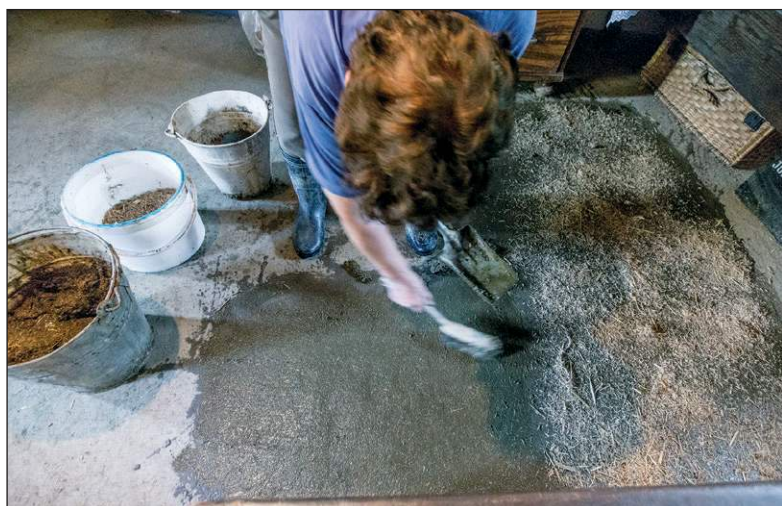
■ Obr. 2 Komponenty nutné na úpravu stávajícího povrchu a způsob aplikace (foto P. Lisý).

*„Nejprve je třeba vytvořit jakýsi podklad. Na ten je třeba použít lokální hlínu, která neobsahuje kamínky. Takovou hospodyně obvykle bromadily po deštích v rigolech kolem cesty [pozn. plavená hlína]. Každá z nich měla bromádku přikrytou, aby hlína nevyšchla, a během roku ji dle libosti používala na vysprávký podlahy. Tuto hlínu je nutno smíchat s vodou, slámou, plevami a kravským nebo koňským lejnem do správné konzistence. A tuhle směs rozprostřete na plochu místnosti a necháte zaschnout“ (**obr. 2**).*

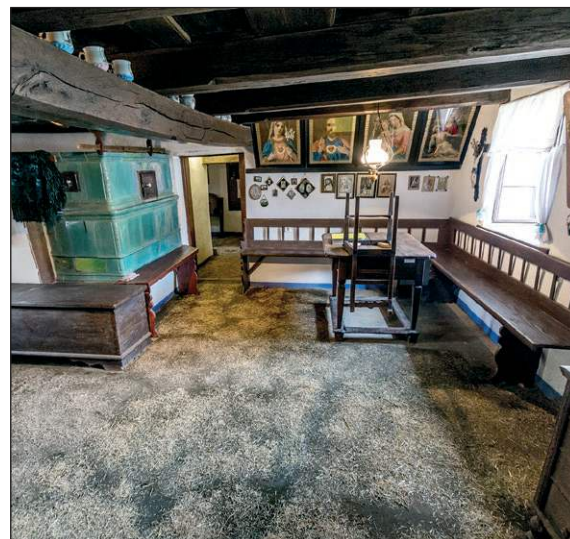
■ Obr. 3 Upravený povrch před zametením (foto P. Lisý).

*„Musíte smetáčkem rozetřít po povrchu podlahy vodu a následně smetáčkem rozetřít po povrchu kravské nebo koňské lejno. Rozetřete ho tak, aby vznikla pouze tenká vrstva. Následně povrch posypete plevami a necháte hodinu zaschnout (**obr. 3**). Plevy potom nasucho zametete a podlaha je uklizena.“*

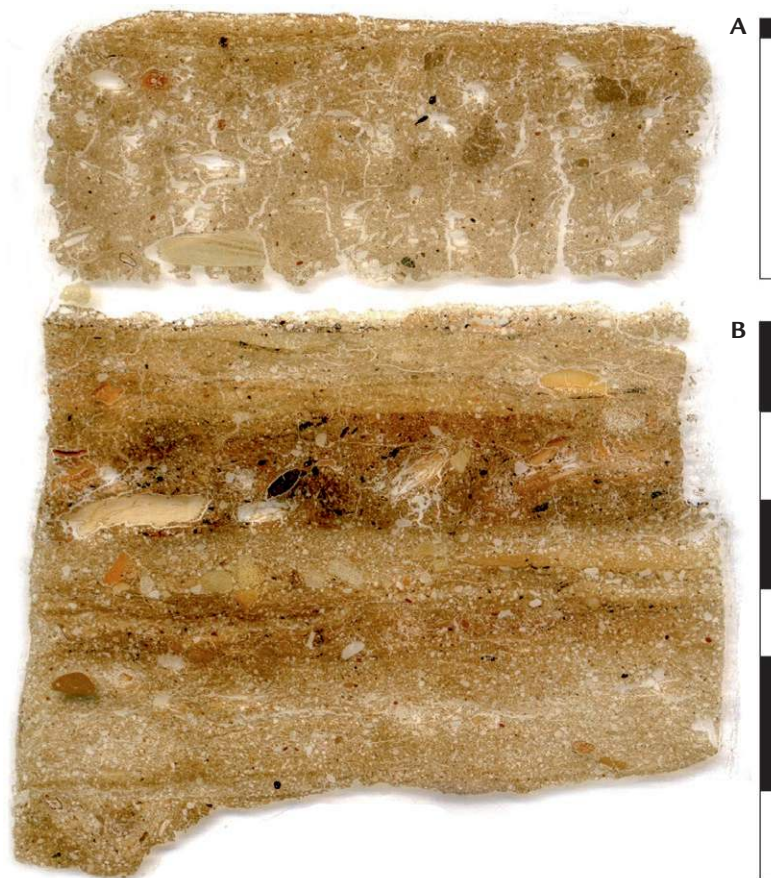
■ **Obr. 4** Sken výbrusu dokumentující jednotlivé fáze vzniku současného povrchu (foto L. Lisá). Vzorek odebraný z prostoru kuchyně. **A** Pasivní vrstva připravovaná paní Ježkovou. V nejsvrchnější části velmi slabě zřetelná laminace. **B** Set vrstev zachovaných pod současnou podlahou. Odpovídá cca 100 letům osídlení mlýna. Vrstva s uhlíky časově odpovídá roku 1914, kdy část mlýna shořela. Velikost polohy výbrusu je cca 7 × 9 cm.

Set podlahových vrstev detekovaných pod recentní podlahou je tvořen celkem pěti odlišnými vrstvami, mocnými cca 1 cm (obr. 4). Byl zde detekován soubor mikrovrstev, který by však neměl být zaměňován s pojmem mikrolaminace ve smyslu mikromorfologického pozorování (Macphail – Goldberg 2018). Litologické rozdíly mezi jednotlivými vrstvami jsou minimální a spočívají ve většině případů v procentuálních odlišnostech obsahu uhlíků, organické hmoty nebo

jemnozrnného humusu. Výrazné jsou rozdíly mezi těmito vrstvami a současnou podlahou. Zatímco současná podlaha je relativně vytříděna (tzn. je převážně prachovitá a neobsahuje klasty o velikosti několika mm), podlaha historická obsahuje množství hrubších klastů, karbonátové impregnace, krystaly vivianitu, rekalcifikaci organické hmoty nebo rekrystalizaci karbonátů. Markantní je vrstva uhlíků, která tvoří jakýsi marker, kterým lze propojit velmi dobře jednotlivé vrstvy mezi kuchyňskou a obytnou částí. Tato vrstvička pravděpodobně dokumentuje rok 1914, kdy část mlýna shořela. Vzhledem k tomu, že vrstvička uhlíků je poměrně dobře separována od nadloží, můžeme předpokládat, že v době oprav byla podlaha pokryta odpadem z požáru a následně překryta novou pasivní vrstvou.
