## „Sešívaná“ loď z doby bronzové Od nálezů po vystavení v Doverském muzeu

**M. J. C. Deckers** Bulletin Voor Archeologische Experimenten en Educatie <sup>(1)</sup>

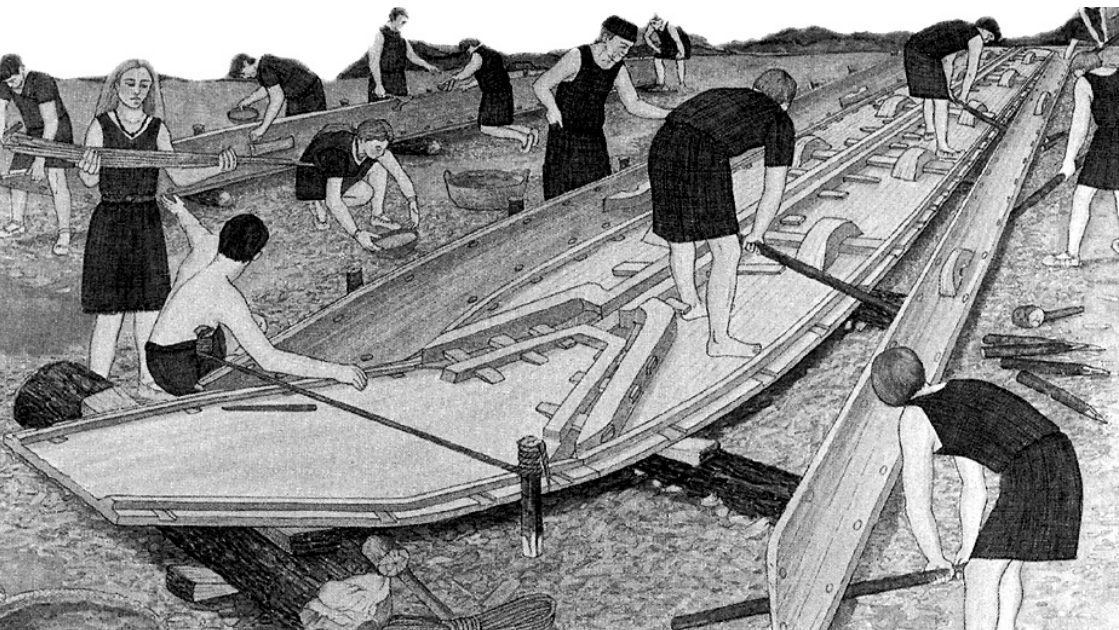
**Obr. 1** Spojování jednotlivých dílů lodi. ■

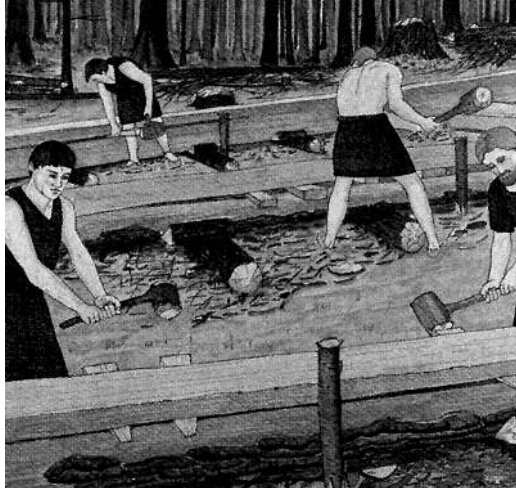
**Na předchozí straně - obr. 3** Kresbohá rekonstrukce stavby lodí. ■
