# Zkoumání dvou vyhořelých domů

Dne 31. května 1995 vyhořely v archeoparku Archeon, Nizozemí, dvě rekonstrukce prehistorických domů. Mládež, která navštívila park, zřejmě zapálila jeden z domů, a odtud se pak oheň rozšířil dále. Během hodiny a půl byly obě budovy kompletně zničeny. Ačkoliv je mnoho lidí pomáhalo postavit, a ještě více v nich pracovalo, a škoda tedy byla velká, pro experimentální archeologii požár znamenal neočekávanou příležitost k výzkumu.

■ Jeroen P. FLAMMAN  
Vestigia, Holandsko

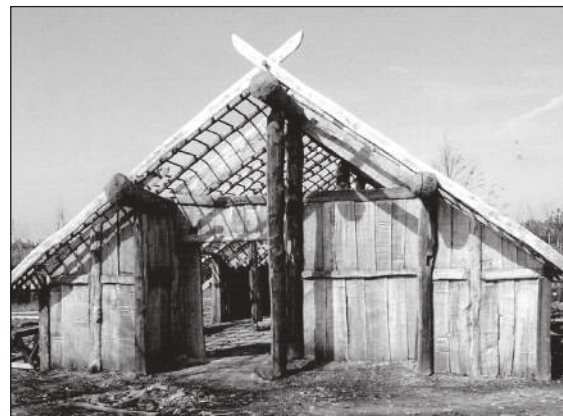
vertikálně (obr. 2). V rekonstruovaném domě byly mezery mezi prkny vyplněny směsí vlny a mazanice. Stěny byly asi 1,5 m vysoké.

■ Obr. 2  
Konstrukce JV zdi domu Stein 29. Prkna jsou umístěna vertikálně mezi kůly.

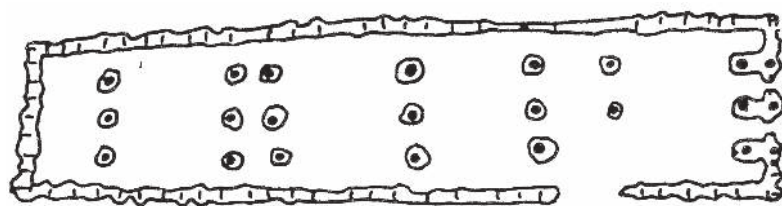
První dům, který vyhořel, byl postaven na základě plánu struktury č. 29 archeologického naleziště Stein (Modderman 1970, 90). Tento dům byl přibližně 32 m dlouhý a jeho šířka se pohybovala mezi 6 a 7,5 m (obr. 1). Zdi byly postaveny kompletně ze dřeva. Kulové jamky jasně ukázaly, že kůly ve stěnách byly z rozštípaných kmenů o trojúhelníkovém průřezu. Tyto kůly byly dubové. Mezi nimi byla umístěna tence našťipaná prkna (2-6 cm), která tvořila stěny. V severozápadní části domu byly tato prkna umístěna horizontálně. V jiných částech stála prkna

■ Obr. 1 Plán domu Stein 29 s hustě rozmístěnými štípanými kůly o trojúhelníkovitém průřezu.

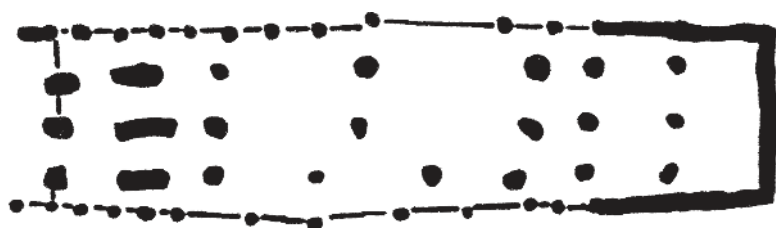
■ Obr. 4 Plán domu JK 13 s široce rozmístěnými sloupy.

Konstrukce druhého domu, který vyhořel, byla založena na plánu objektu JK13 z naleziště Geleen-Janskamperveld. Tento dům byl menší než Stein 29 o délce asi 21,5 m a šířce mezi 5,0 a 5,2 m (obr. 4). Konstrukce zdi se odlišovala v tom, že zde nebylo tolik sloupů. Stěny byly vyplétané a omazané, asi 1,8 m vysoké.

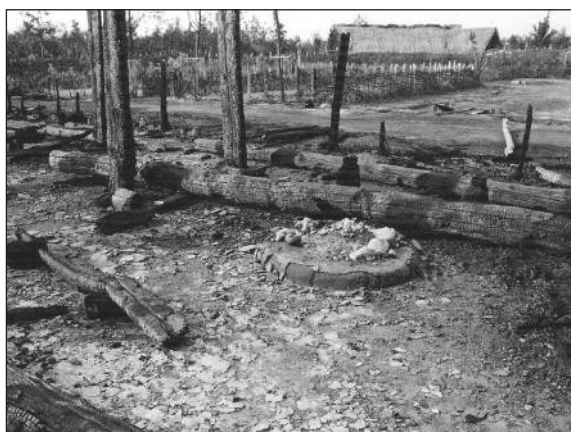
■ **Obr. 8** Interiér domu Stein 29, den po ohni. Lavice jsou stále na místě.

K většině škod došlo během jedné a půl hodiny. Oheň hořel a doutnal ještě dalších 30 minut než jej požárníci uhasili. Požár domu JK 13 byl uhasen silou, ale na žádost experimentálních archeologů byl dům Stein 29 hašen pouze mírným proudem vody. **Obr. 7 a 8** dávají představu o troskách jeden den po požáru.

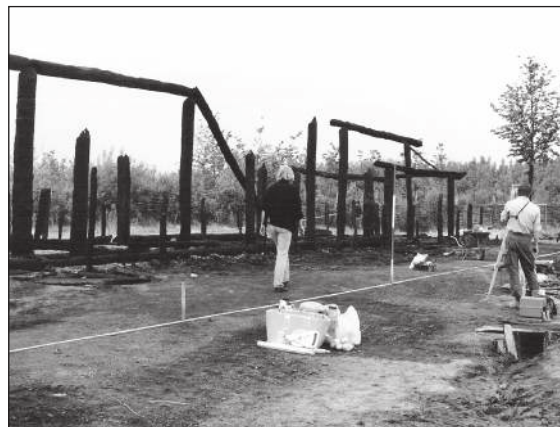
Dva dny po požáru byly rozvaliny domu Stein 29 zdokumentovány jako archeologický výzkum s přesným zaměřením, zakreslením v měřítku a fotografiemi. Tým z Amsterodamské univerzity přerušil na dva dny svůj blízko probíhající výzkum, aby pomohl experimentálním archeologům z Archeonu (**obr. 12, 13**). Během dokumentace byla zvláštní pozornost věnována mazanícové podlaze a „prehistorickým“ předmětům v jižní části domu, které se nepodařilo zachránit.

■ **Obr. 12** Tým archeologů z Amsterdamské univerzity se připojil k experimentálním archeologům z Archeonu, aby změřili, zakreslili a vyfotografovali rozvaliny domu Stein 29.
