# Laténská nadzemní stavba z Libišan (okr. Pardubice) a možnosti její (re)konstrukce

■ Tomáš MANGEL  
Tomáš ZAVORAL  
Katedra archeologie,  
Univerzita Hradec Králové

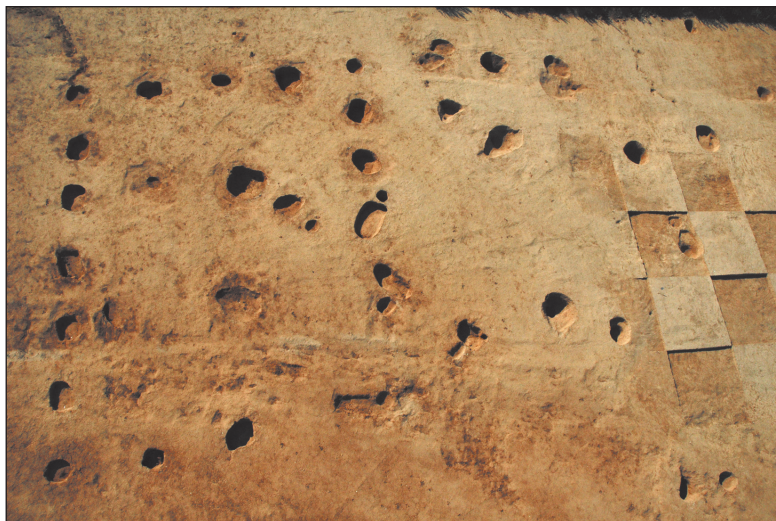
■ Obr. 2 Libišany, okr. Pardubice. Fotografie půdorysu nadzemní stavby. Foto archiv AO Muzea východních Čech v Hradci Králové.

Samotný půdorys nadzemní stavby obdélného tvaru o rozměrech<sup>2</sup> cca 930 × 750 cm byl situován při severním okraji skryté plochy. Struktura byla delší osou orientována ve směru SZ–JV (obr. 2 a 3). Její obvod byl vymezen 20 sloupovými jámami rozmístěnými v relativně pravidelných rozestupech 150–190 cm, v extrémech pak 300 a 320 cm. Uvnitř vymezené plochy se nacházelo dalších šest jam, z nichž dvě nejrozsáhlejší byly situovány v delší ose půdorysu.

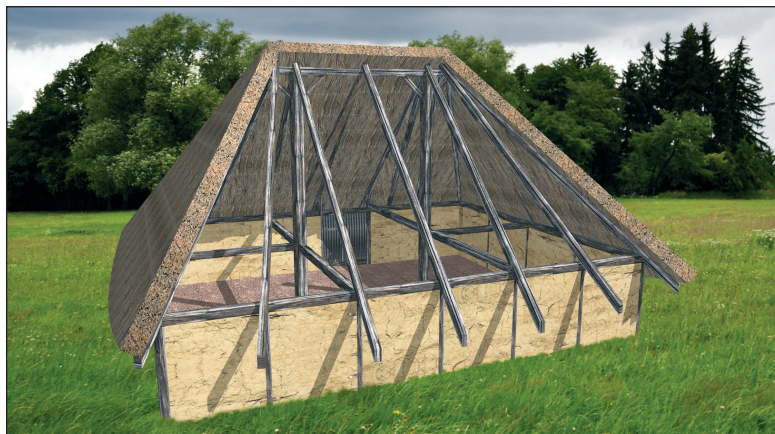
■ **Obr. 6** Libišany, okr. Pardubice. Potenciální řešení nosné střešní konstrukce, pohled od západu (střešní latě nesoucí krytinu pro přehlednost vypuštěny).

Přítomnost výše popsaných středových sloupů tvořících základ nosného systému naznačuje existenci valbové střešní konstrukce, sestávající ze souboru šikmých krokví a na ně příčně ukotvených latí nesoucích vlastní krytinu. Šikmé krokve (popřípadě i stropnice) navrhujeme čistě spekulativně již jako hraněné trámy obdélného průřezu. Toto řešení je možné chápat jako výsledek pochopení principu rozložení sil v konkrétním konstrukčním prvku, potažmo v celé konstrukci. Bez významu není jistě ani skutečnost, že při použití krokví obdélného průřezu dochází, ve srovnání s použitím kulatiny, až k 50% úspoře materiálu (Komber 2008, 60), což má též přímý vliv na snížení zatížení nosné konstrukce. Krokve jsou osazené jedním koncem na vrcholovou vaznici (hřeben střechy), umístěnou mezi dvěma středovými nosnými sloupy. Na spodní straně jsou kotveny do vaznice (pozednice) jež je uložena na korunu vnější zdi. Zmíněný vrcholový vazník (vrcholová vaznice) je v místech svého

ukotvení do nosného sloupu vyztužen vždy dvojicí šikmých vzpěr, tzv. pásků, a je přetažen o cca 40–60 cm do vnějších stran tak, aby na tomto přetažení mohly být osazené krokve tvořící valbu. Krokve jsou v místech jejich spojení s vaznicemi (vrcholovou i pozednicí) opatřeny tesařským spojem, tzv. osedláním. Pro lepší zajištění stability mohly být spoje, dle analogických situací, zafixovány dřevěnými kolíky. Obdobně i v případě vodorovných spojů lze uvažovat o jejich začepování s užitím dřevěných kolíků. Takovéto spoje totiž dokáží odolávat jak tlakovým, tak tahovým silám v konstrukci, což je v případě střešních partií obzvláště důležité.

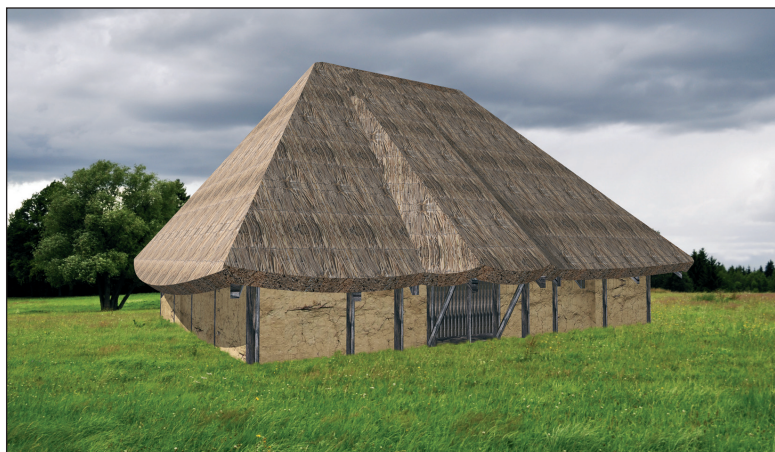
■ **Obr. 7** Libišany, okr. Pardubice. Potenciální rekonstrukce nadzemní stavby, pohled od východu.
