# Odras roubené konstrukce v mazanických otiscích

## Experiment v archeologickém parku v Praze-Liboci

**Článek prezentuje archeologický experiment zaměřený na studium omazů pozdně středověkého domu v Archeologickém parku Praha-Liboc. Ideální rekonstrukce trojdílného tradičního domu postavená srubovou technikou z kuláčů je založena na archeologických (14.–15. století) i dochovaných domech (z konce 15. až 16. století) z Čech a Moravy. Silné hliněné omazy (zejména vnějších stěn a povalu) patří k charakteristickým znakům dobové roubené architektury. Experiment testoval proces utváření mazanice, její ideální složení a nanášení na stěny. Dosažené výsledky umožnily porovnání s archeologicky doloženými zbytky omazů.**

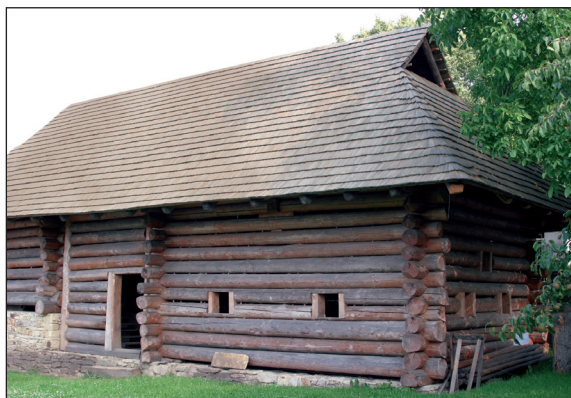
■ Obr. 1 Archeopark Praha-Liboc. Trojdílný roubený dům před omazáním. V přední části dýmná jizba, dále střední síň a vzadu patrová komora se spodní částí zapuštěnou vyzděnou částí (foto P. Vařeka).

s přesahy v nárožích. Vypuštěná zhlaví kulatin okapových stěn jsou v síni zapuštěna na pero do drážek svislých sloupů. Strop jizby a síně je povalový z podélně kladených kulatin o průměru 0,1–0,2 m. Interiér celého komorového dílu, včetně stropů, je stavebně upraven s použitím moderních konstrukcí, aby splňoval normy hygienického a provozního zázemí pro využití stavby jako stylového hostince. Valbová střecha s krokrovým krovem o výšce hřebene 7,37 m je kryta šindelem, jehož využití by mělo evokovat prestižnější status vesnické stavby, která bude sloužit jako středověká hospoda pro návštěvníky parku (**obr. 1 a 7**; k rekonstrukci viz Bureš – Vařeka 2005, 20–22).

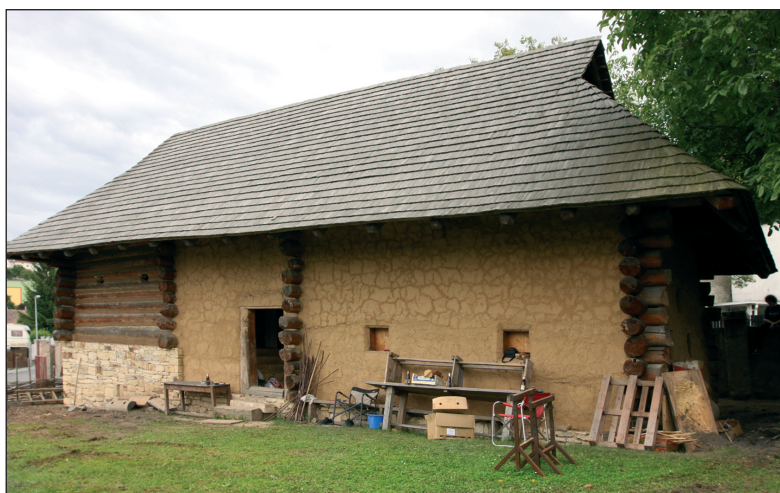
■ Obr. 7 Archeopark Praha-Liboc. Trojdílný dům s omazanou jizbou a síní. Horní komorová část je zatím opatřena pouze výmazy spár mezi kuláči (foto P. Vařeka).

mírném proschnutí spodní, hrubé vrstvy byla nanášena druhá, více navlhčená vrstva a uhlazena dlaněmi a prsty, bez použití pomůcek k hlazení povrchu. Při srovnání nálezů mazanice z archeologických situací a odebraných vzorků je úprava vnější strany naprosto identická (doklady úpravy povrchu dřevěnými hladítky jsou v archeologickém materiálu zatím zcela výjimečné). Na povalový strop byla položena vrstva mazanice o mocnosti 20 cm a udusána. Celkem bylo na výmazy a omazy trojdílné roubené stavby spotřebováno 20 000 kg sprašové hlíny, což odpovídá 9 m<sup>3</sup> tohoto materiálu. Spotřeba slámy a sena činila cca 200 kg. Omazávání trvalo celkem 23 pracovních dní při zapojení 22 pracovníků (obr. 5–8).

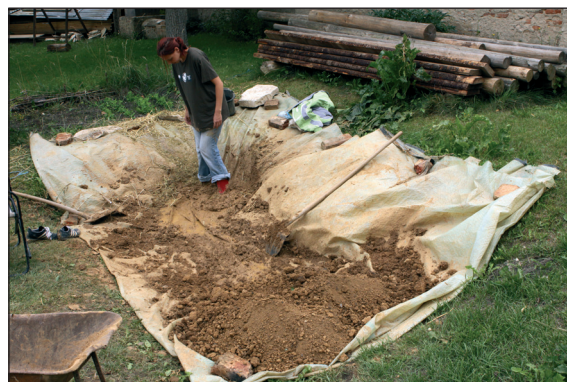
■ **Obr. 2** Archeopark Praha-Liboc. Hliník sloužící k přípravě mazanice (foto P. Vařeka).

Na počátku experimentu byla využívána metoda spočívající v přípravě menšího množství mazanicevého těsta, na které se podíleli dva pracovníci, přičemž jeden připravoval a vozil materiál a mazanici, druhý hnětl mazanicevé těsto (**obr. 2–3**). Do hliníku bylo nasypano jedno kolečko suché spraše o váze přibližně 50 kg, která se zalila cca 15 litry vody (půl vědra) a následně byl materiál hněten šlapáním. Z počátku pracovníci hnětl mazanici na boso, ovšem ukázalo se, že chodidla nenavýklá chůzi bez bot vykazují již po několika hodinách mnohočetná drobná zranění (oděrky, řezné rány). Proto práce pokračovala s využitím moderní gumové obuvi (holínky). V průběhu prošlapávání se přidávala sláma a seno, přičemž byl materiál prolit zhruba 5 litry vody. Čas nutný k důkladnému prošlapání mazanicevého těsta závisel na zkušenosti pracovníka. Dobře promíchanou mazanici z materiálu o výše uvedené hmotnosti bylo možno získat za 8–25 minut a přípravné práce činily 10–30 minut. Maximální denní výkon jednoho pracovníka představoval zpracování 20 koleček, tj.

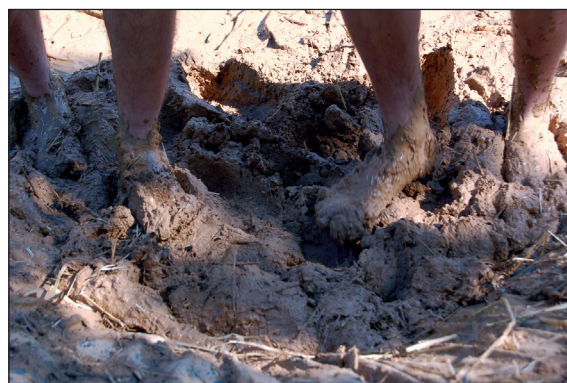
■ **Obr. 3** Archeopark Praha-Liboc. Příprava mazanice šlapáním sprašové hlíny s příměsí slámy a sena (foto P. Netolický).

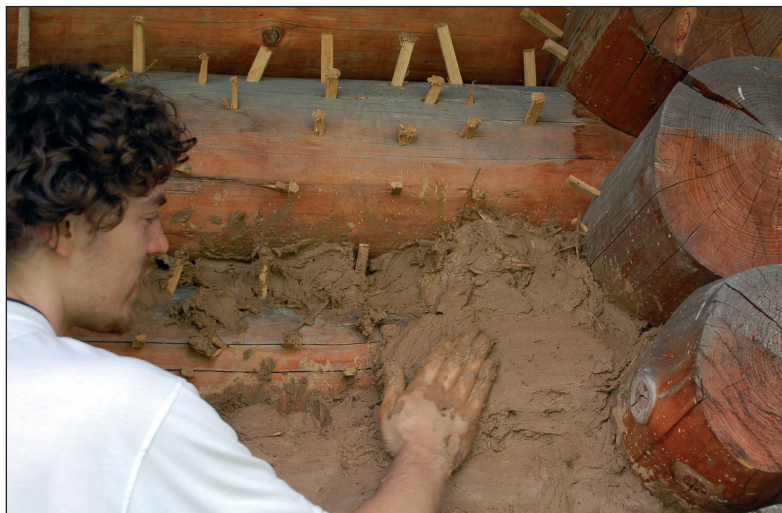
■ **Obr. 4** Archeopark Praha-Liboc. Omazávání roubené konstrukce opatřené dřevěnými kolíčky (první vrstva omazu; foto P. Netolický).

Katedry archeologie FF ZČU, a to v rámci praxí i jako dobrovolníci.<sup>3</sup> Technické zázemí a materiál zajišťovala společnost Archaia. Realizace prací probíhala ve čtyřech fázích. *Prvním krokem* bylo opatření konstrukce stěn ze smrkových kuláčů kolíčky z tvrdého dubového dřeva, které byly zatlučeny do připravených malých trojúhelných otvorů vytvořených špičkou sekery. Na každý metr kulatiny bylo umístěno od 4 do 20 kolíčků. Počet kolíků z experimentálních důvodů. Tato technika je známá z tradičního stavitelství i z archeologických nálezů, které přinášejí početné doklady negativů kolíčků v mazanici.

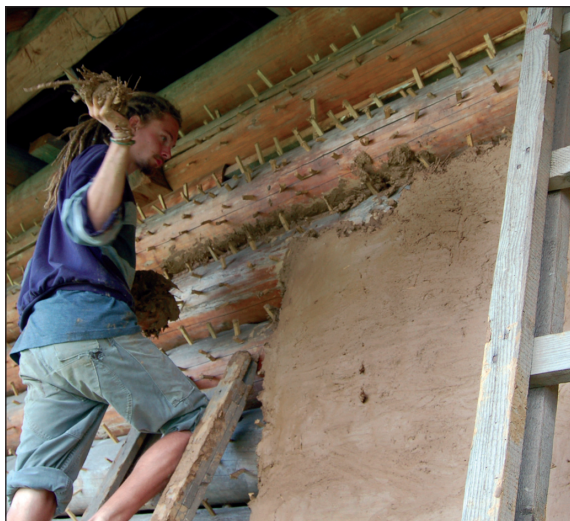
■ Obr. 5: Archeopark Praha-Liboc. Omazávání vrchní části roubené stěny (první vrstva omazu; foto P. Netolický).

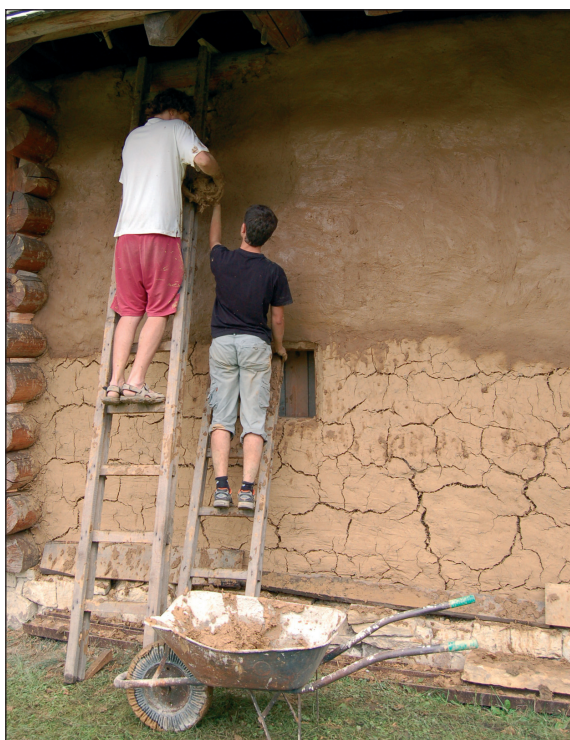
■ Obr. 6: Archeopark Praha-Liboc. Nanášení svrchní vrstvy mazanice (foto P. Netolický).

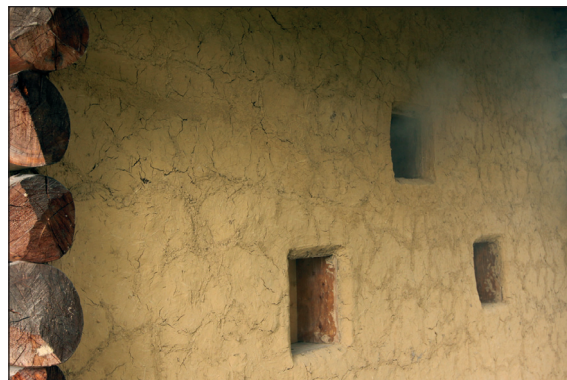
■ **Obr. 8** Archeopark Praha-Liboc. Detail štítové stěny opatřené omazem s pyramidovitě uspořádanými okny v jizbě; horní slouží k odvodu dýmu, jak je patrné na záběru během testování dýmného provozu (foto P. Vařeka).

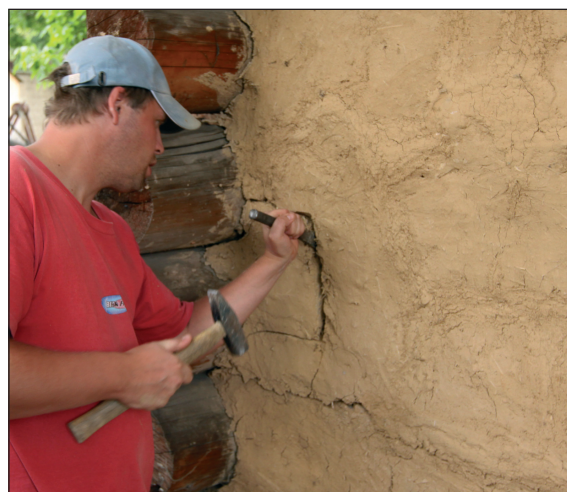
■ **Obr. 9** Archeopark Praha-Liboc. Odebírání vzorku omazu s otisky konstrukce v nárožní partii (vzorek 1; foto P. Vařeka).

Odběr byl proveden v jižní stěně u jihovýchodního nároží roubené stěny ve výšce 1,34 m. Omaz na vnější straně zde byl přitažen až k přečnívajícím zhlavím kulatin, a to na základě etnografických analogií.<sup>5</sup> V mazanici s hlazeným lícem se tak otiskla vazba dvou a dvou kuláčů svírajících pravý úhel. Otisk odpovídá typu Ac4.1.1 definovaného na základě nálezů archeologických fragmentů mazanice s otisky
