# Středověká krajina v současnosti Buštěhradska – střípky minulosti

**Příspěvek pojednává o vybraných archeologických a historických středověkých památkách mezi Kladnem a Buštěhradem. Jedná se o lokality 11. – 16. století, které jsou dnes obklopeny průmyslovou zástavbou. Ta výrazně ovlivnila svou činností stav některých lokalit.**

■ Milan PROCHÁZKA  
Katedra archeologie, ZČU Plzeň

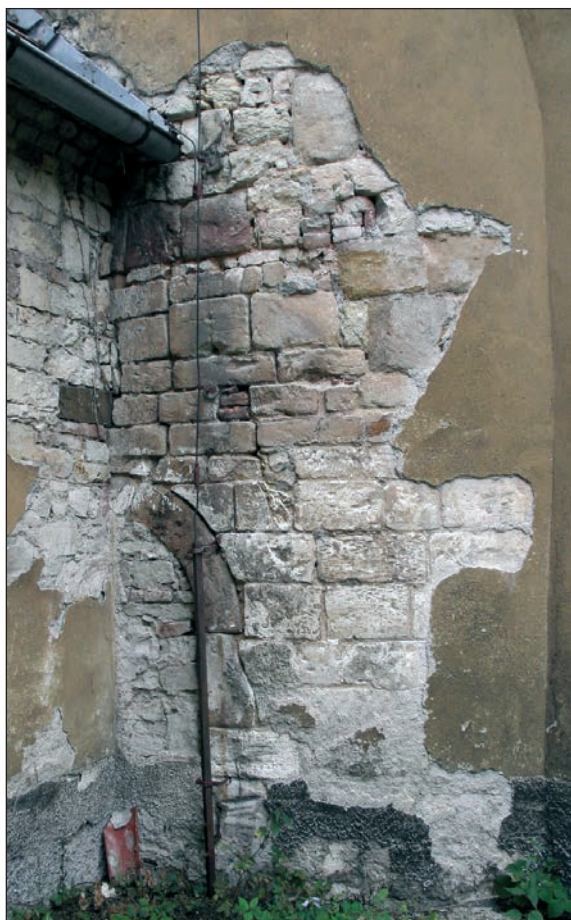
■ Obr. 2: Kostel sv. Mikuláše ve Vrapicích – románské zdivo

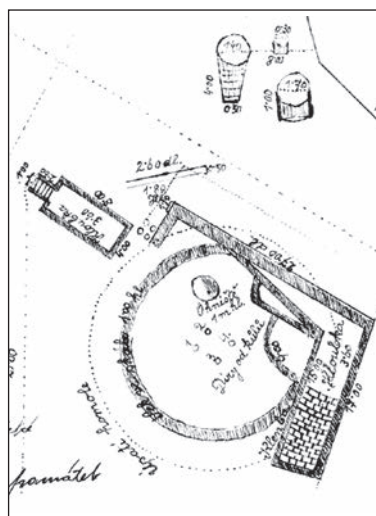
■ **Obr. 5:** Kralovice – plán archeologických situací při výzkumu v roce 1933–34

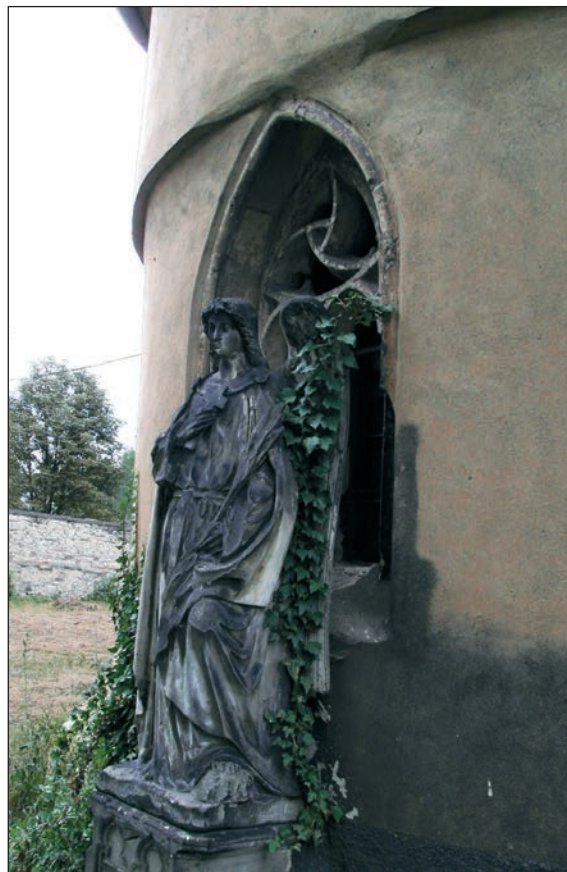
■ **Obr. 3:** Kostel sv. Mikuláše ve Vrapicích – gotické okno

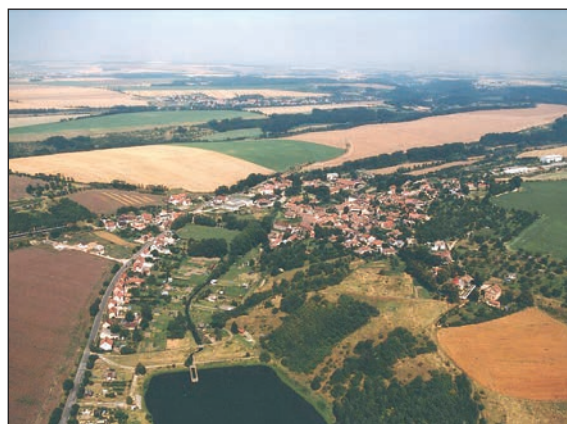
■ **Obr. 4:** Letecký snímek bývalých Kralovic ([www.dretovice.cz](http://www.dretovice.cz))

Druhým pozoruhodným svědkem minulých století je kostel sv. Václava u dnešních Dřetovic (**Obr. 4**). Téměř zcela osamocen stojí oprávněně, jelikož původně k dnešním Dřetovicům nenáležel. Jeho prvopočátky sahají podle stavebně-historických průzkumů ke konci 11. století nebo počátku 12. století a není se čemu divit, jelikož se nachází pouhé 3 km vzdušnou čarou od Budče. Situován je na hraně údolí, tedy stejně jako budečské hradíště a vrapická rotunda. Oproti stavbám na Budči a ve Vrapicích zde nacházíme odlišnou podobu kostela, a sice jednoduššího kostela zřejmě s pravoúhlým presbytářem vystavěného z bílých kvádrů. Kostel byl později přestavěn do gotické podoby s novým polygonálním presbytářem. V minulosti byl v jeho blízkosti nalezen kostrový hrob z 11. století, což svědčí pro starobylou dataci toho místa a pohřebních aktivit. Stejně jako ve Vrapicích prostor vedle kostela zaujímá tvrziště, respektive jeho pozůstatky. Dnes již spíše vidíme torzovité zbytky po amatérském archeologickém výzkumu z let 1933–34. Ten podle několika dochovaných plánek a komentářů k dokumentaci odkryl vcelku komplikovanou stavební situaci (**Obr. 5**). Tou byly kamenné pozůstatky několikrát přestavované tvrze. Asi tehdy nejzajímavějším nálezem byla podzemní chodba. I když se dnes můžeme spíše domnívat, zda se nejednalo o sklepení budov areálu tvrze. I přes amatérský typ výzkumu a určité výhrady k tehdejšímu postupům, nelze upřít cenná zjištění. Mezi četné nálezy patřilo velké množství keramiky, fragmenty železných předmětů (šipky, nože, nůžky,...), kosti a menší množství mincí. Mezi ty zajímavější kovové nálezy pak náleží bronzový prsten nebo z ostatních například kamenné koule. Mezi nejkrásnější fragmenty keramiky náleží zlomky komorových kachlů s čelní vyhloubenou stěnou, která je opatřena výzdobnými motivy znázorňující např. motiv českého lva. Bohužel, dodnes se všechny nálezy nedochovaly a některými potomky tehdejších nadšenců archeologie byly vyhozeny. Tvrz spolu s kostelem střežila středověké městečko Kralovice, které se nacházelo hned pod kopcem na břehu Dřetovického potočka. Dnes jeho část zaujímá nádrž

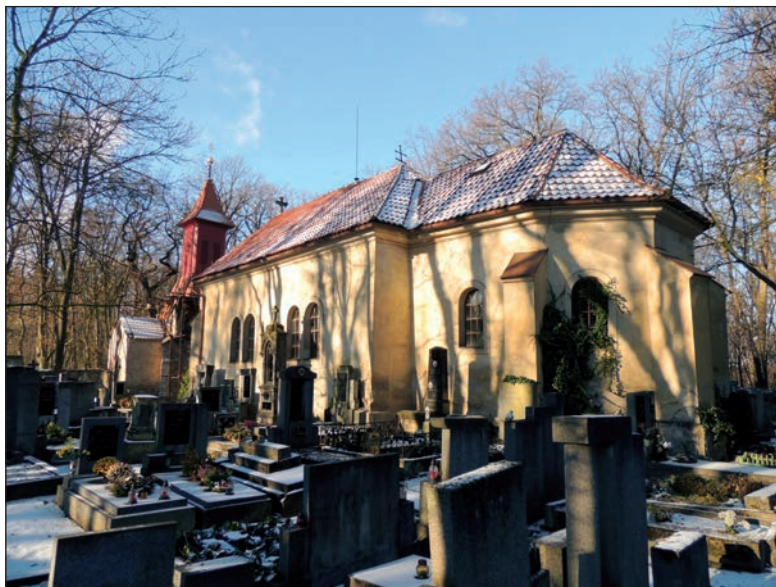
■ Obr. 6: Újezdec – kostel sv. Jana Křtitele

v gotickém slohu, je v písemných pramenech poprvé zachycena v polovině 14. století díky dosazení nového faráře. Zajímavostí je, že podací právo k tomuto kostelu do 60. let 14. století držel samotný Karel IV. Během půl století se zde pak vystřídal nejméně 12 farářů. Samotnou stavbu kostela tvoří hlavní obdélná loď a polygonální gotický presbytář s profilovanými klenebními prvky. Ke konci 14. století se osudy usedlosti a kostela spojily s Vrapicemi a dalšími okolními vesnicemi. Zkázou údajně bylo obléhání Buštěhradu roku 1450. Svědčí o tom i vcelku zajímavý převod majetku, kdy je roku 1453 Jindřichu Libštejnskému z Kolovrat za 15 kop prodána celá ves pustá, s polmi, loukami, lesy, potoky a rybníky. Pouze kostel ušel záhubě a byl dále udržován. Kostel disponoval dřevěnou pozdně gotickou zvonici. Ta však byla bohužel v souvislosti s úpravami kostela v polovině 19. stol. stržena a roku 1861 vystavěna novogotická cihlová. Relikty některých z usedlostí dodnes dosahují výšky přibližně 1–1,5 m a jsou výrazně patrné mezní pásy tvořené lomovými kameny, které tvořili hranice mezi usedlostmi (**Obr. 7**). V okolí vesnice se nachází četné pozůstatky po dobývání stavebního kamene, pozůstatky halťů (rybníku) a vcelku pěkně dochované středověké (úvozové) cesty. Bohužel 0,5 km vzdálený závod Poldi Ocel a rostoucí nároky městské aglomerace zapříčinil v těsné blízkosti lokality zbudování vodárenského systému

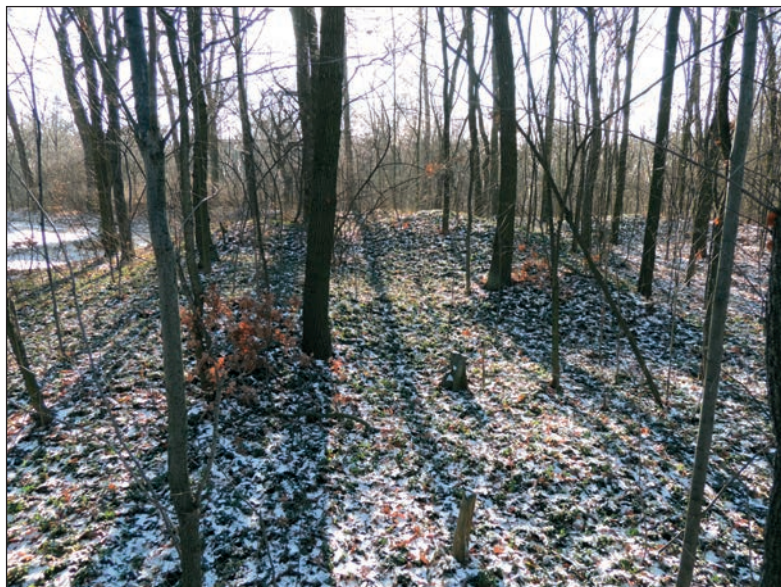
■ Obr. 7: Újezdec – relikty usedlosti

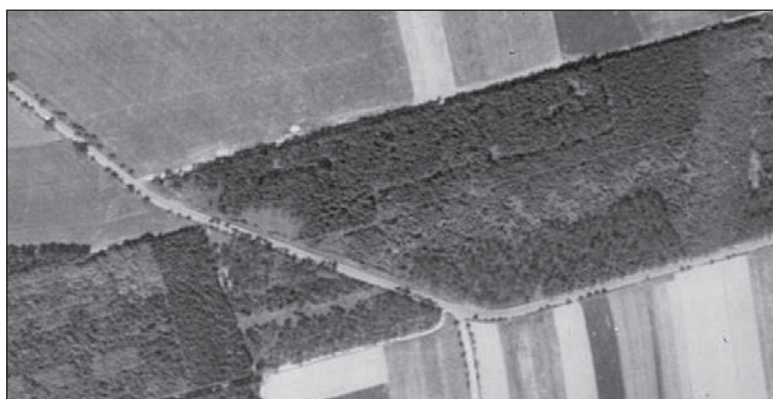
■ Obr. 8: Dřín – ortofoto snímek z 50. let – původní pluzina a relikty usedlostí

výrazněji ohraničeném na východní straně roklí, která mohla souviset s těžbou kamene. Na severní a jižní straně prostor zaujímala pluzina, navazující plynule na každou z usedlostí. Parametry každé pluziny jsou dodnes patrné z leteckých snímků a její délka je ohraničena ve stejných místech jako tehdy (Obr. 8). Lze si tak lehce vytvořit představu o rozloze, jakou bylo nutné obhospodařovat. Intravilán vsi zaujímá pouze dnešní zastavěná plocha. Z historických pramenů se se jménem vsi setkáváme pouze v souvislosti soudních sporů místních vladyků. Zajímavostí je, že kromě četných vladyků spjatých se zemanským sídlem v Dříně známe i jména dvou sedláků. Váže se k tomu zpráva z roku 1418, kdy jakýsi Vachek a Štěchon byli povinni odvádět dávky faráři od kostela sv. Jana v Újezdci za fundační mše založené Petrem a Havlem, vladyky ze Dříně. Díky tomu tak relikty zdí usedlostí přestávají být anonymní, i když nelze zmíněná jména ztotožnit s konkrétními usedlostmi. Samotný zánik pro celou ves přineslo možná obléhání nedalekého Buštěhradu vojskem Jiřího z Poděbrad roku 1450. Po rozlehlé vesnici, jak se dozvídáme z vkladu do desek zemských v polovině 16. století pány z Kolovrat, zůstal jen rybník nedaleko studánky. Z toho pak po dlouhá léta vedl dřevěnými rourami vodovod na buštěhradský zámek. Dnes však po tomto rybníku také není ani památka. Největší neznámou stále zůstává místo
